# マックスプルウィンチ®

「世界一！」安全な  
手動ウィンチが出来ました！

2024年 クラッチカバーを透明化！！

# クラッチカバー透明化のメリット！！

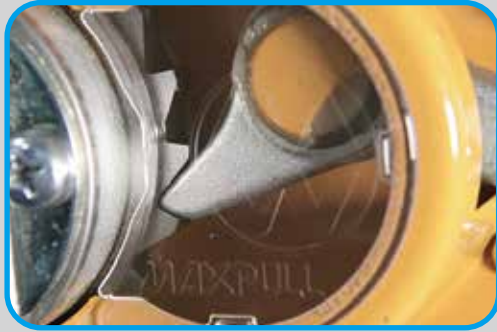
■巻上げ・巻下げ時に、ストッパーがラチェットギヤに噛み合っているかを確認できます。

お客様の安全を守るため、ストッパーが噛み合って、ブレーキがしっかり効いていることを確認して、ハンドルグリップから手をお放しください。

ストッパー噛み合い：OK

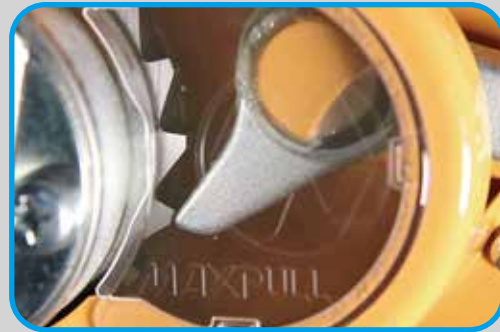
ストッパー噛み合い：NG

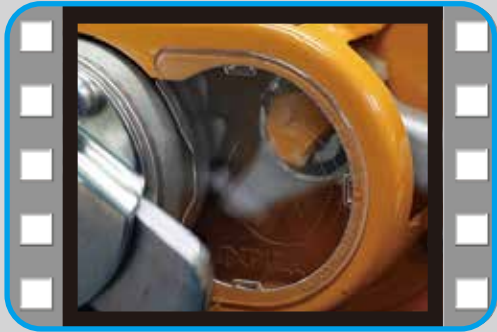
JM-01

■ストッパーの動き（摺動）が見られます。

ストッパーが正常に可動しないと、ブレーキは効きません。下記のQRコードから動画にアクセスして正常な『動き』と『音』を確認してください。正常でない場合は、早急にメンテナンスしてください。

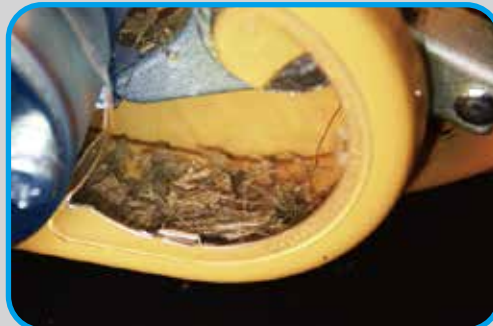
■クラッチカバー内部への異物の侵入を発見できます。

クラッチカバー内に侵入した土、砂、粉塵、草木、ゴミなどの様々な異物は、ブレーキの正常な可動を妨げます。異物を確認したら、早急に取り除いてください。

クラッチカバー内：異物あり

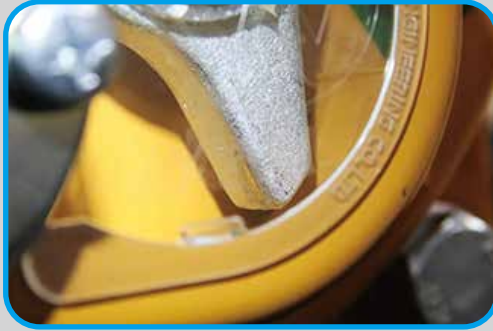
### ■ストッパーの爪先の状態を判別できます。

出荷時のストッパー

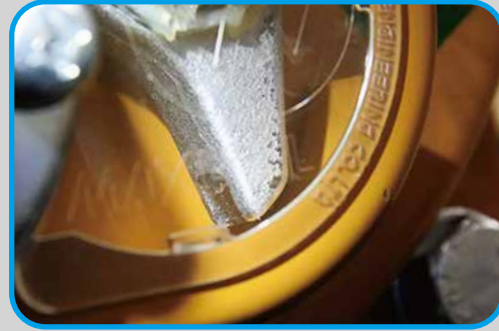
重度に摩耗した状態になると、ストッパーがラチェットギヤに噛み合わず、ブレーキが効きません。ストッパーに重度の摩耗を確認したら、早急にストッパーを交換してください。

重度に摩耗したストッパー

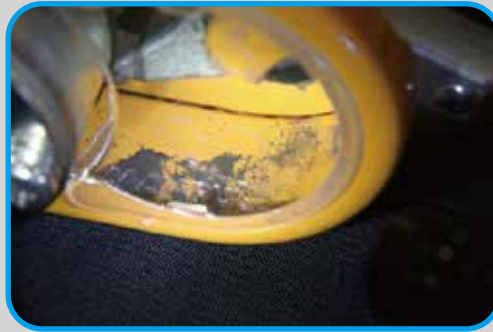
### ■ブレーキライニングの摩耗粉が確認できます。

ブレーキライニングが重度に摩耗すると、ブレーキが効くタイミングが遅くなります。摩耗粉を監視し、必要に応じてブレーキライニングの交換をしてください。

ブレーキライニングの摩耗粉

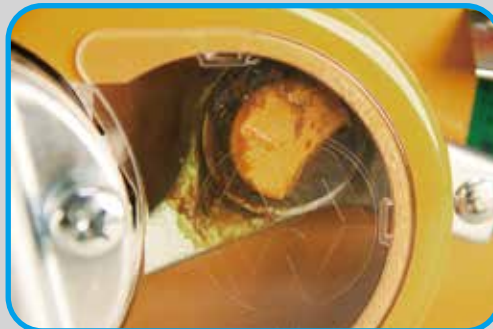
### ■グリースの劣化状態が判別できます。

グリースの劣化による硬化が進むと、潤滑性が失われ、ストッパーが正常に可動(摺動)しなくなり、ブレーキが効かなくなります。グリースの劣化を確認したら、早急に清掃し、グリースアップしてください。

グリースの劣化

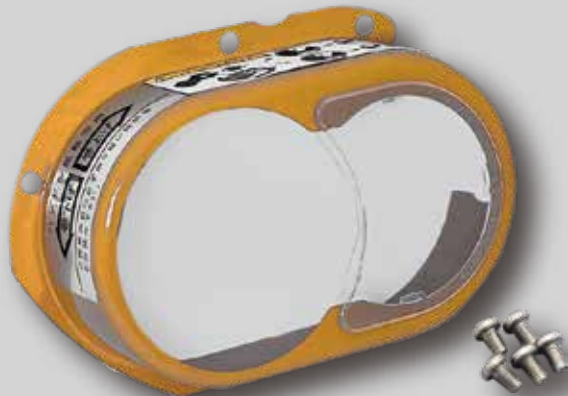
## ■透明化クラッチカバー単体を販売しています。

クラッチカバーの単体販売を行っております。現在お客様がご使用中の手動ウインチのクラッチカバーを、最新の透明化 Ver. にすれば、より一層安全にご使用頂けます。

GM、MR、MC シリーズ以外にも、G Sシリーズやステンレスウインチ用もご用意しております。

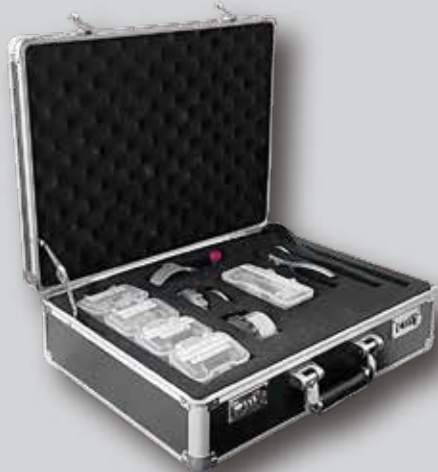
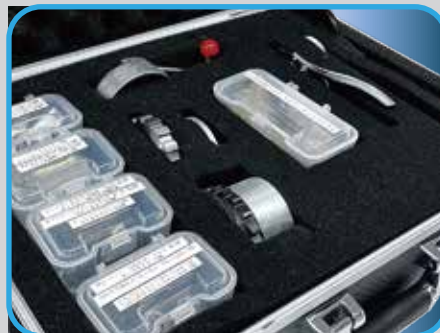
## ■手動ウインチ用メンテナンスキットを販売しています。

手動ウインチの点検・整備・保守を行う為の工具類や、予備部品をセットしたキットです。

GM、MR、MC シリーズに適應しております。
